BEISPIELBERICHT QR-2026-001 · BAUSCHÄDEN

## Begutachtung

*Dokumentation und technische Beurteilung äußerlich sichtbarer Schäden an einem Mehrfamilienhaus*

**Mehrfamilienwohnhaus, Musterstraße 12, 12345 Musterstadt**

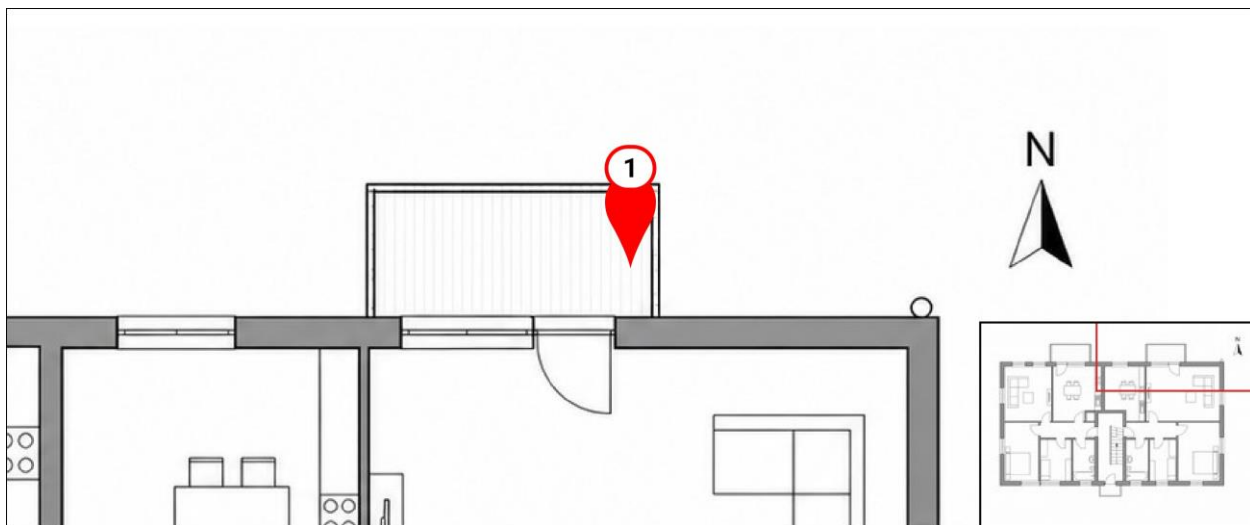
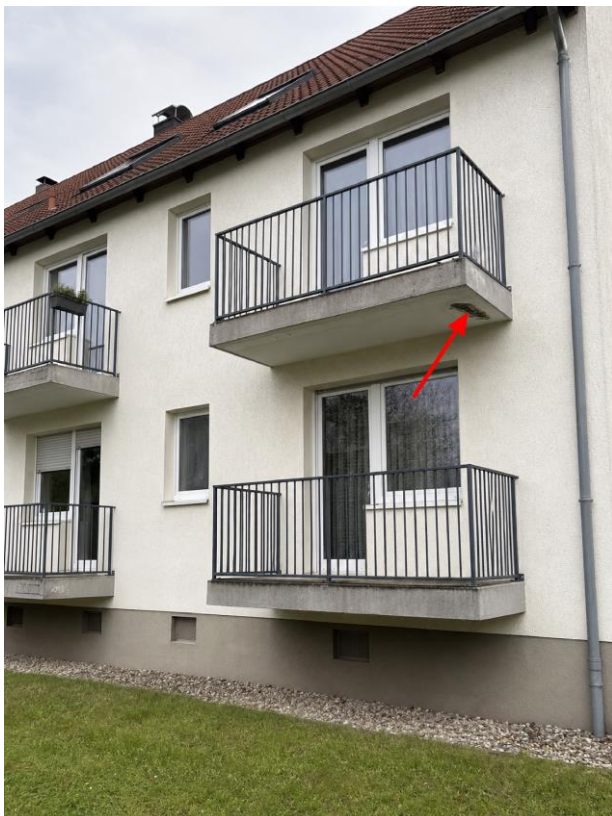
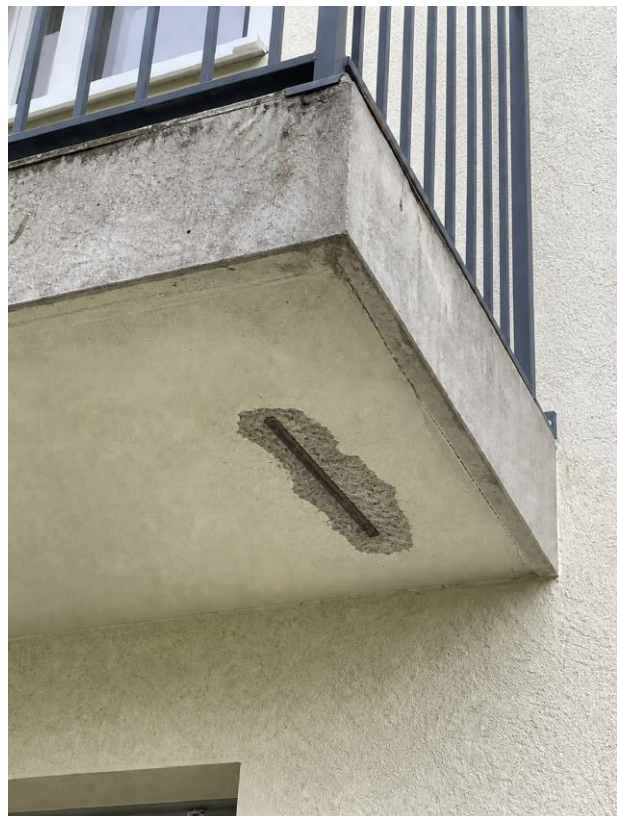
## Pin 1: Balkonplatte – Betonabplatzung

| <b>Bauteil</b> | Stahlbeton-Balkonplatte, Unterseite |
| <b>Lage</b> | Nordfassade, 1. OG |
| <b>Handlungsstufe</b> | Kurzfristig prüfen und sichern |

An der Unterseite der östlichen Balkonplatte im 1. Obergeschoss der Nordfassade ist eine unregelmäßig begrenzte Abplatzung der Betonoberfläche sichtbar. Der offene Bereich weist Abmessungen von etwa 40 × 20 cm auf.

Innerhalb der Abplatzung liegt ein Bewehrungsstab auf einer Länge von etwa 18 cm frei. Auf der Stahloberfläche sowie auf den angrenzenden Betonflächen sind rostbraune Verfärbungen erkennbar. In den Randbereichen befinden sich weitere Risse und kleinteilige Ausbrüche.

Die Abplatzung an der Unterseite der östlichen Balkonplatte ist in Verbindung mit der freiliegenden Bewehrung und den rostbraunen Verfärbungen mit einem korrosionsbedingten Abplatzen der Betonüberdeckung vereinbar. Durch die Korrosion des Bewehrungsstahls entstehen Volumenvergrößerungen, die zu Rissen und zum Ablösen der darüberliegenden Betonschichten führen können. Ob die Korrosion überwiegend durch Carbonatisierung, Chlorideinwirkung oder eine erhöhte Feuchtebeanspruchung der Balkonplatte ausgelöst wurde, lässt sich anhand der Sichtprüfung nicht bestimmen.

Aufgrund der angrenzenden Risse und kleinteiligen Ausbrüche ist nicht auszuschließen, dass sich über den sichtbaren Bereich hinaus weitere Hohlstellen oder gelockerte Betonbereiche befinden. Die Dauerhaftigkeit der Balkonplatte ist im betroffenen Bereich beeinträchtigt. Zudem besteht grundsätzlich die Gefahr, dass sich weitere Betonteile lösen und herabfallen. Eine relevante Querschnittsschwächung der Bewehrung oder eine Beeinträchtigung der Tragfähigkeit kann auf Grundlage der vorliegenden Sichtprüfung weder festgestellt noch ausgeschlossen werden.

Die Schadstelle an der Balkonplatte besitzt aufgrund der freiliegenden Bewehrung und der möglichen Ablösung weiterer Betonteile die höchste Bearbeitungspriorität. Der unmittelbar unterhalb der Schadstelle liegende Bereich sollte bis zu einer weitergehenden Prüfung vorsorglich von längerem Aufenthalt freigehalten werden. Offensichtlich lose Bestandteile sind erforderlichenfalls fachgerecht zu sichern.

Die Balkonunterseite und die angrenzenden Plattenränder sollten kurzfristig aus unmittelbarer Nähe untersucht und durch eine Abklopfprüfung auf weitere Hohlstellen kontrolliert werden. Ergänzend sind die Betondeckung, die Carbonatisierungstiefe und der Zustand des freiliegenden Bewehrungsstahls zu bestimmen. Bei begründetem Verdacht auf eine Chloridbelastung sollte zusätzlich eine entsprechende Materialuntersuchung erfolgen. Ebenso sind die Oberseite der Balkonplatte, deren Abdichtung, Anschlüsse und Entwässerung auf mögliche Eintrittsstellen für Feuchtigkeit zu prüfen.

Auf Grundlage dieser Untersuchungen ist ein Instandsetzungskonzept zu erstellen. Dieses sollte mindestens das Entfernen nicht tragfähiger Betonbereiche, die fachgerechte Behandlung der Bewehrung, eine gegebenenfalls erforderliche Ergänzung geschädigter Bewehrungsquerschnitte sowie die Reprofilierung und den abschließenden Oberflächenschutz umfassen.

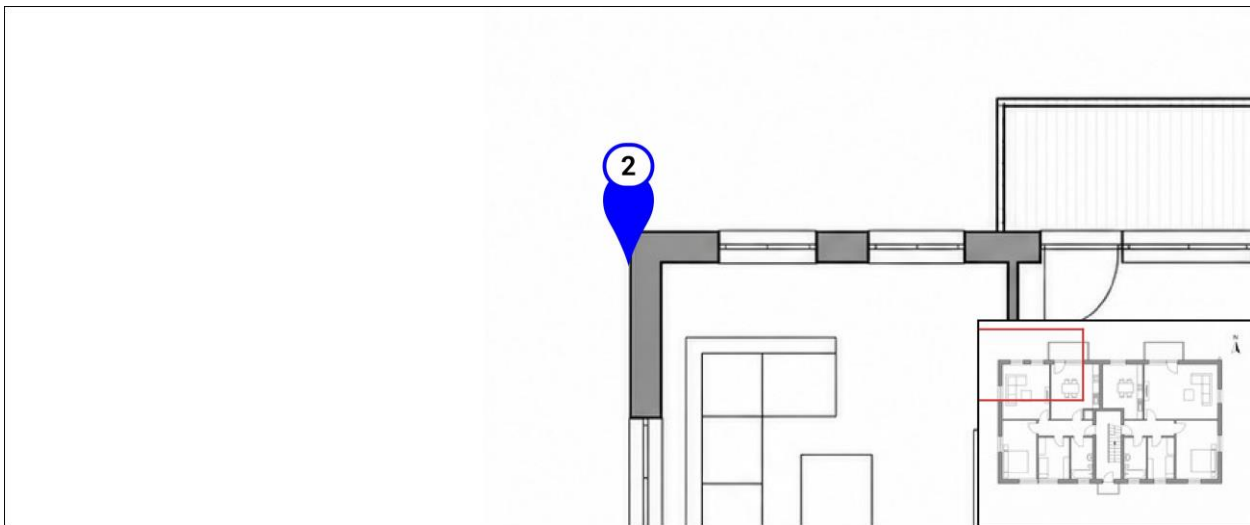
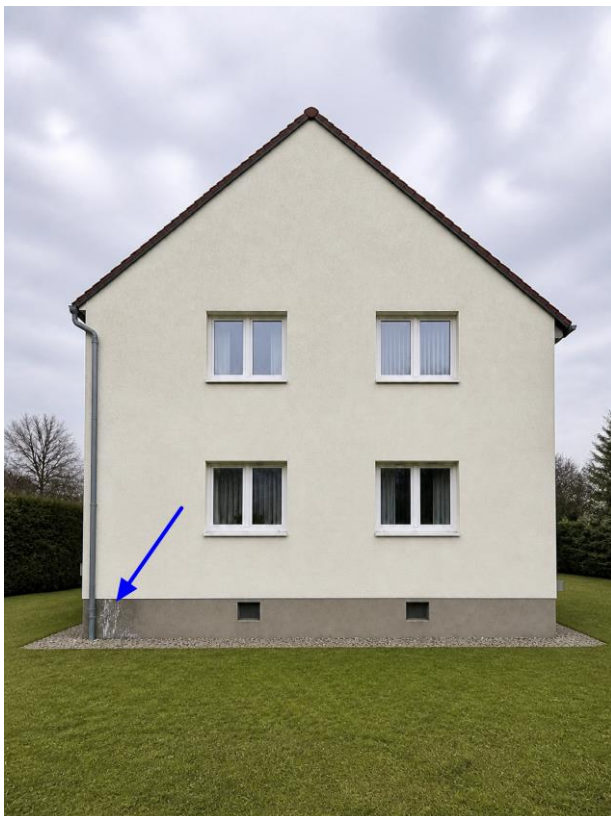
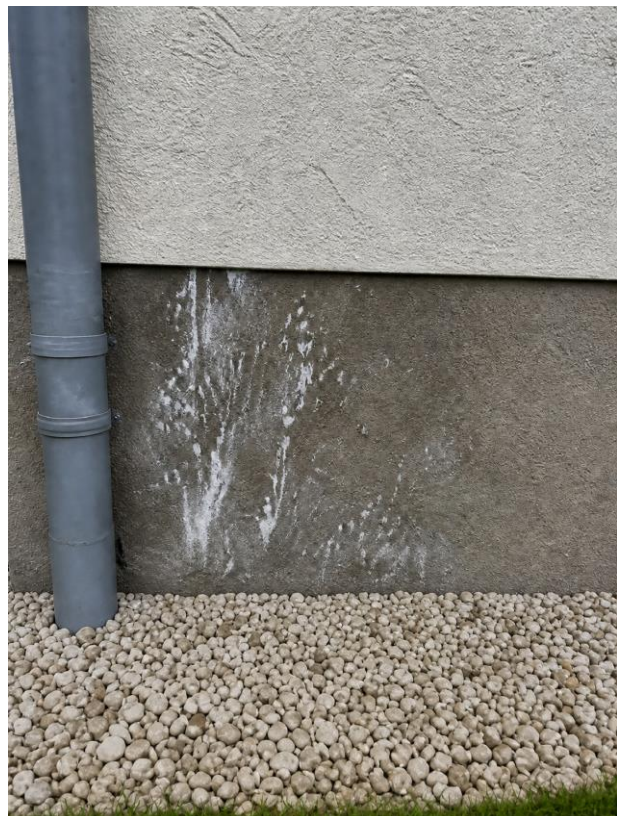
## Pin 2: Sockel- Verfärbungen & Ablagerungen

| <b>Bauteil</b> | Verputzter Gebäudesockel |
| <b>Lage</b> | Westfassade, EG |
| <b>Handlungsstufe</b> | Zeitnah untersuchen |

An der Westfassade sind im Sockelbereich neben dem Regenfallrohr an der nordwestlichen Gebäudeecke unregelmäßige dunkle Verfärbungen sichtbar. Der betroffene Bereich erstreckt sich über eine Breite von etwa 0,60 m und reicht bis ungefähr 45 cm über die angrenzende Geländeoberkante.

Auf der Oberfläche befinden sich stellenweise unregelmäßige weißliche Ablagerungen. Die Sockelbeschichtung weist im betroffenen Bereich örtliche Veränderungen und kleinflächige Abwitterungserscheinungen auf. Die Abgrenzung zu den oberhalb liegenden, optisch unauffälligen Flächen verläuft unregelmäßig.

Die dunklen Verfärbungen und weißlichen Ablagerungen im Sockelbereich sind mit einer wiederkehrenden Feuchtebeanspruchung und der damit verbundenen Verlagerung mineralischer Bestandteile vereinbar. Bei den weißlichen Ablagerungen kann es sich um mineralische Ausblühungen handeln. Eine eindeutige Bestimmung wäre jedoch nur durch eine Material- beziehungsweise Salzuntersuchung möglich.

Als mögliche Feuchtequellen kommen insbesondere Undichtigkeiten oder Fehlstellen am Regenfallrohr, Spritzwasserbeanspruchung, eine unzureichende Ausbildung des Sockelanschlusses sowie Feuchtigkeit aus angrenzenden Erd- oder Bauteilbereichen infrage. Die örtlichen Veränderungen und Abwitterungserscheinungen der Beschichtung sprechen dafür, dass die Oberfläche wiederholt durchfeuchtet und anschließend getrocknet ist. Ob die Feuchtigkeit lediglich die Beschichtung und den Außenputz betrifft oder bereits in tiefere Bauteilschichten eingedrungen ist, kann ohne ergänzende Untersuchungen nicht beurteilt werden.

Im Sockelbereich sind zunächst das Regenfallrohr einschließlich der Rohrverbindungen, Befestigungen und des Anschlusses an die Grundstücksentwässerung auf Dichtheit und ordnungsgemäße Funktion zu kontrollieren. Zusätzlich sollten die Geländeausbildung, der Kiesstreifen, die Spritzwasserbeanspruchung und die Abdichtung beziehungsweise Beschichtung der Sockelzone überprüft werden.

Zur Eingrenzung der Feuchtequelle wird eine orientierende Feuchtemessung an mehreren Messpunkten innerhalb und außerhalb der sichtbar betroffenen Fläche empfohlen. Sofern sich eine erhöhte Materialfeuchte bestätigt, können weitergehende Untersuchungen des Putz- und Wandaufbaus sowie eine Bestimmung der vorhandenen Salze erforderlich werden. Eine rein oberflächliche Überarbeitung oder Überbeschichtung sollte erst erfolgen, nachdem die Feuchteursache festgestellt und beseitigt wurde. Lose oder nicht mehr haftende Beschichtungsbereiche sind anschließend zu entfernen und mit einem auf den vorhandenen Aufbau abgestimmten, diffusionsoffenen System instand zu setzen.

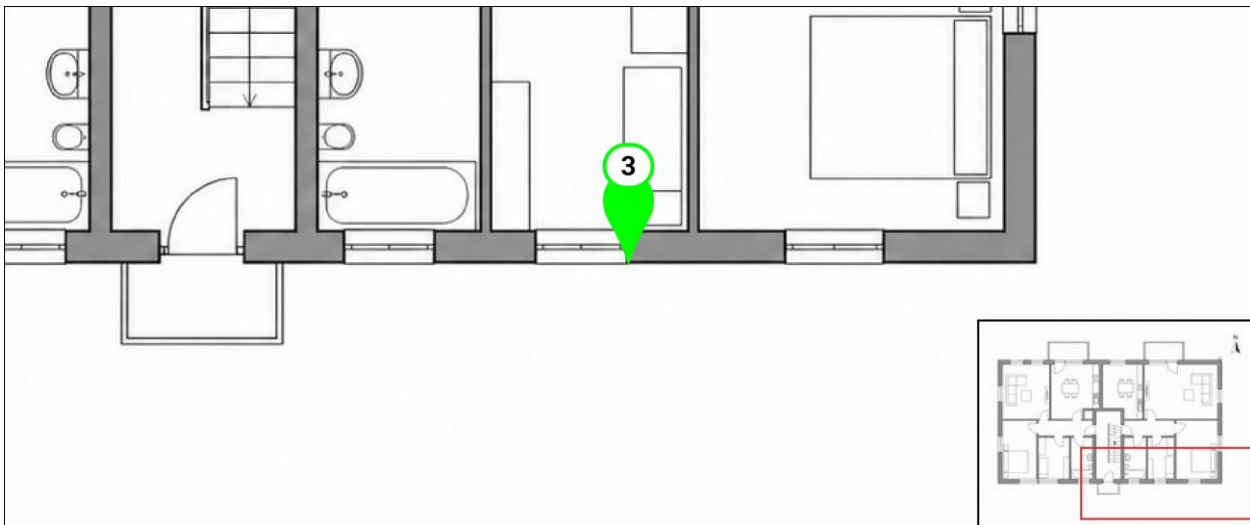
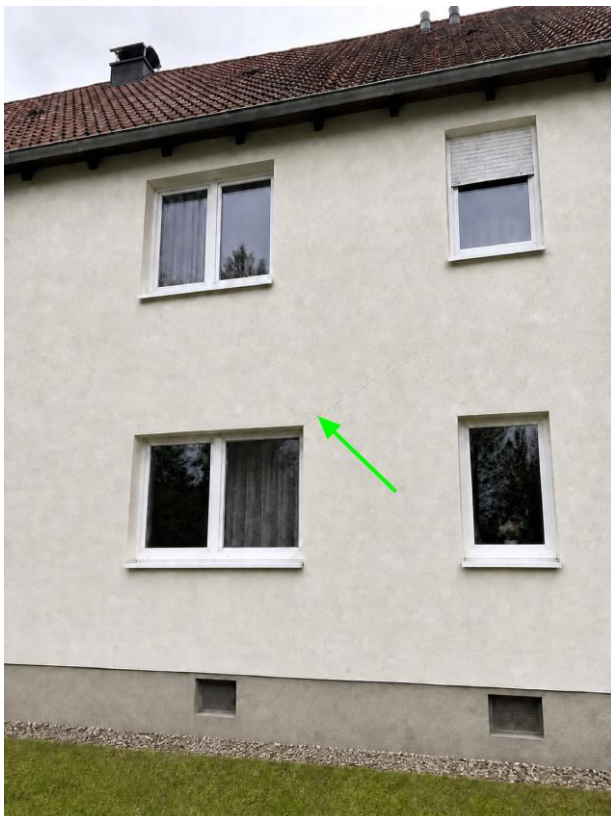
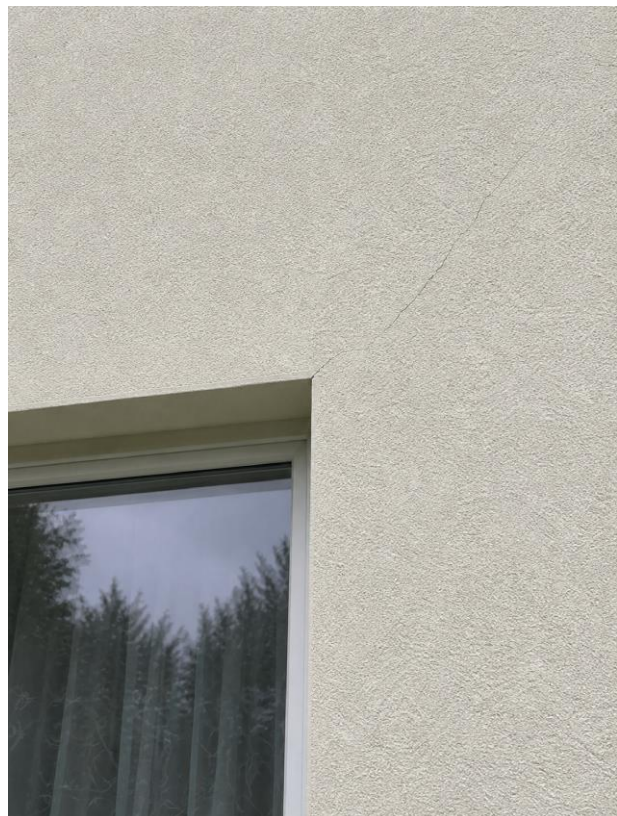
## Pin 3: Fensteröffnung – Rissbildung im Außenputz

| <b>Bauteil</b> | Außenputz oberhalb der Fensteröffnung |
| <b>Lage</b> | Südfassade, EG |
| <b>Handlungsstufe</b> | Vertiefend prüfen und beobachten |

An der Südfassade ist am westlichen Fenster des Erdgeschosses ein feiner Riss im Außenputz sichtbar. Der Riss setzt unmittelbar an der oberen rechten Ecke der Fensteröffnung an und verläuft von dort unregelmäßig diagonal nach rechts oben. Die sichtbare Risslänge beträgt etwa 1,20 m. Die Rissbreite liegt, soweit visuell erkennbar, überwiegend im Haarrissbereich.

Im angrenzenden Putzbereich sind keine Abplatzungen oder sonstigen auffälligen Oberflächenveränderungen erkennbar. Eine Rissbreitenmessung, Bauteilöffnung oder Prüfung möglicher Rissbewegungen wurde im Rahmen des Ortstermins nicht durchgeführt.

Der Riss an der oberen rechten Ecke des Erdgeschossfensters liegt in einem Bereich, in dem durch die Geometrie der Fensteröffnung Spannungskonzentrationen entstehen können. Das Schadensbild kann sowohl durch hygrothermische Verformungen und Schwinden des Putzsystems als auch durch Bewegungen des darunterliegenden Mauerwerks oder unterschiedliche Verformungen angrenzender Baustoffe verursacht worden sein.

Die geringe, visuell erkennbare Rissbreite und das Fehlen angrenzender Abplatzungen ergeben zunächst keinen Hinweis auf eine akute Beeinträchtigung der Standsicherheit. Ohne Rissbreitenmessung und Beobachtung des zeitlichen Verlaufs lässt sich jedoch nicht feststellen, ob es sich um einen ruhenden oder weiterhin aktiven Riss handelt. Durch den Riss kann insbesondere bei Schlagregen Feuchtigkeit in das Putzsystem eindringen und zu Folgeschäden führen.

Der Fassadenriss sollte zunächst an mehreren Stellen vermessen und mit Maßstab sowie Datum fotografisch dokumentiert werden. Ergänzend sind die Wandinnenseite und vergleichbare Fensteröffnungen auf weitere Rissmerkmale zu kontrollieren. Zur Beurteilung möglicher Bewegungen empfiehlt sich eine Beobachtung über einen ausreichenden Zeitraum, möglichst unter Einbeziehung unterschiedlicher Witterungsperioden.

Bei einer erkennbaren Vergrößerung der Rissbreite, einer Verlängerung des Risses, dem Auftreten weiterer Risse oder Anzeichen eines Feuchteintritts ist eine weitergehende Untersuchung des Putz- und Mauerwerksaufbaus erforderlich. Sofern sich der Riss als ruhend erweist, kann anschließend eine fachgerechte, auf das vorhandene Putzsystem abgestimmte Risssanierung durchgeführt werden.
